## PARECER TÉCNICO

Licitação nº: **027/2026**

### Análise da Conformidade do Relé Fotocontrolador Tipo 2.

Modelo – **JV 03**

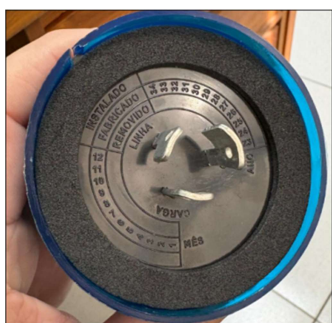
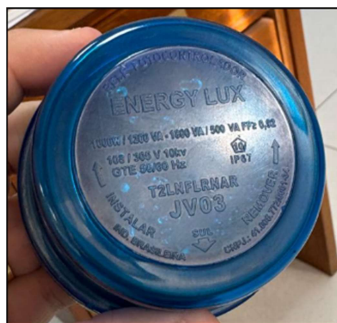
## Análise visual das amostras

As amostras apresentadas apresentam bom padrão construtivo e acabamento, não sendo observadas trincas, rebarbas, bolhas, deformações ou outros defeitos aparentes. A tampa em policarbonato azul translúcido, a gaxeta de vedação, a base e os pinos de conexão apresentam aspecto compatível com o especificado na ET.COCEL.902-01.

As identificações principais do produto encontram-se gravadas de forma permanente, incluindo fabricante, modelo, faixa de tensão (105–305 V), potência nominal, frequência, sistema de direcionamento e grau de proteção.

Observou-se que a identificação do modelo (**T2LNFLRNAR**) caracteriza um relé **Tipo T2 com configuração Fail-On**, em conformidade com a codificação prevista na ABNT NBR 5123:2016. Entretanto, essa configuração difere da exigência da ET.COCEL, que especifica relé com funcionamento **Fail-Off**, devendo esse aspecto ser considerado na avaliação da conformidade do produto ofertado.

Verificou-se ainda que o corpo do relé possui marcação **IP67**, enquanto o relatório de ensaio apresentado refere-se ao atendimento do grau de proteção **IP65**. Considerando que o grau IP67 é superior ao mínimo exigido pela ET.COCEL (IP65), a divergência observada não compromete a análise da amostra, tratando-se apenas de uma diferença entre a identificação gravada no produto e o relatório apresentado.

Por se tratar de amostras destinadas à avaliação técnica prévia, não foram consideradas como não conformidades a ausência de personalização específica para a COCEL e a inexistência de marcações referentes à data de fabricação e demais informações normalmente inseridas durante o processo produtivo do lote definitivo. **Entretanto, caso o produto venha a ser homologado, deverá ser fornecido em conformidade com todos os requisitos da ET.COCEL.902-01, especialmente quanto à configuração de funcionamento do tipo Fail-Off (NF), exigida para aplicação na iluminação pública da COCEL.**
